청소년수련시설 안전점검표(시행규칙 8조의 22)

◆ 점검대상 : 청소년미디어센터

◆ 점검일시 : 2022년 5월 31일

가. 일반현황					
용역명	2022년 상반기 청소년미디어센터 제3종시설물 정기안전점검	점검기간	2022. 04. 05 ~ 2022. 05. 29		
관리주체명	청소년미디어센터	대표자	청소년미디어센터 관장		
공동수급	독자수행 100%	계약방법	일반경쟁		
시설물종류	연면적 1천제곱미터 이상 5천 제곱미터 미만의 수련시설	시설물구분	건축물	종별	제3종
				안전등급	A등급
준공일	1967년 12월 21일	점검금액 (천원)	982	상태점수	98.8
시설물위치	서울시 용산구 한강대로 255(갈월동)	시설물규모	지하 1층/지상 5층 연면적: 1,395.71㎡		
나. 점검 실시결과					
중대결함	<input type="checkbox"/> 중대결함 없음.				
주요결과	<input type="checkbox"/> 점검대상 건물인 청소년미디어센터는 1967년 12월 21일에 준공 후 약 54년이 경과하여 현재 교육연구시설로 사용 중인 건축물이다.				
	<input type="checkbox"/> 대상시설물은 준공연한대비 양호한 것으로 판단되며, 이를 바탕으로 금회 정기안전점검에 진단결과를 반영하여 조사를 실시하였다.				
	<input type="checkbox"/> 점검결과 2021년 하반기 전차에서 조사된 기존 결함과 금회 조사된 결함을 비교, 분석한 결과, 기 조사된 대부분의 결함이 기능보강공사를 통해 보수완료된 것으로 조사되었으며, 지상1층에 경미한 이질접합부 균열이 확인되었다. 해당 부위는 추후 재료적 성질 및 노후화에 따른 결함범위 증가가 우려되므로 주기적인 유지관리가 필요한 것으로 판단된다.				
<input type="checkbox"/> 이상 정기안전점검 결과 안전등급은 보조부재에 경미한 결함이 발생 하였으나, 기능발휘에는 지장이 없는 상태인 "A등급"으로 평가되었다. 이를 종합하여 판단해 볼 때 건축물은 정밀안전점검, 정밀안전진단 및 시설물의 사용제한이 필요하지 않은 것으로 판단된다. 현재의 사용조건으로 사용함에 있어 안전성에는 크게 문제되지 않는 것으로 판단되지만, 방치할 경우 건축물의 수명 및 구조내력의 저하의 원인이 되므로 관리주체의 지속적인 점검 및 유지관리계획에 따라 적절한 보수방법을 택하여 보수를 실시하는 것이 바람직할 것으로 판단된다.

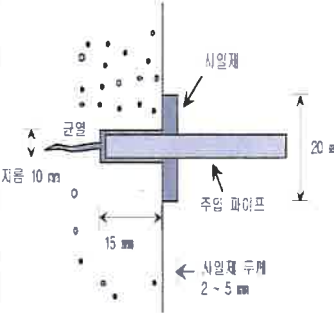
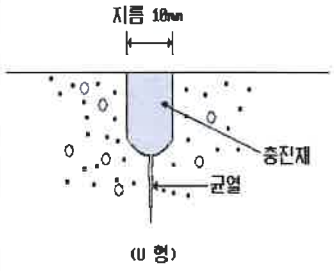
구분	표면처리공법	주입공법	충전공법
공법 개요	· 미세균열(폭 0.2mm 이하) 위에 도막을 구성하여 방수성, 내구성의 향상시키는 공법	· 폭 0.2mm 이상의 균열에 보수재를 주입하여 방수성, 내구성 향상시키는 공법	· 폭 0.5mm 이상의 균열보수에 적당한 공법으로 균열부위의 콘크리트를 cut 하고 그 부분에 보수재를 충전하는 공법
재료	· 도막 탄성 방수제, cement filler, polymer cement paste	· 에폭시 수지	· 시일재, 가소성 에폭시 수지, 폴리머 시멘트 몰탈
공법 개요도

시공 순서	① 균열부위 청소 ② 균열면 충전 ③ 균열보수재 피복	① 균열부위 청소 ② 주입용 파이프 세트 ③ 균열면 채우기 ④ 보수재 주입 ⑤ 파이프·시일재 철거	① 균열면 콘크리트 깎아내기 ② 철근의 녹제거와 청소 ③ 철근표면에 방청재 도포 ④ 콘크리트면 프라이머 도포 ⑤ 충전재 충전 ⑥ 양생
특징	· 미세한 균열에 일반적으로 많이 적용하여 시공실적 다수 · 표면만 보수하므로 재 균열 발생가능 · 내구년수가 타공법에 비해 짧음 · 시공이 타 공법에 비해 간편	· 일반적인 주입공법으로 시공실적 다수 · 경화 후 재료의 수축현상이 거의 없음 · 기존콘크리트와 물리적 성질 상이하여 재 균열 발생가능	· 시공이 타 공법에 비해 간편함 · 공사비가 다소 고가임 · 유기질계로 시간에 따라 주입재의 변형이 생김 · 균열폭에 상관없이 시공가능

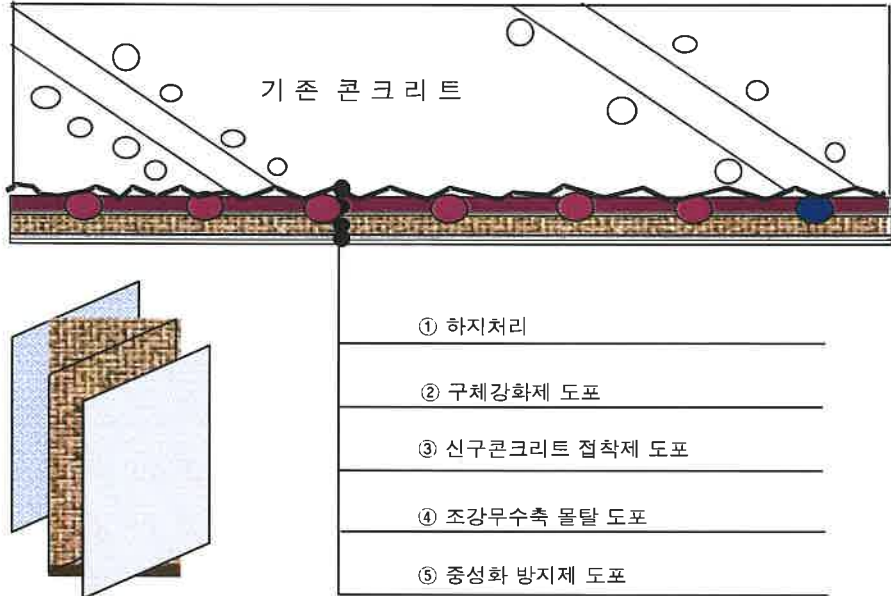
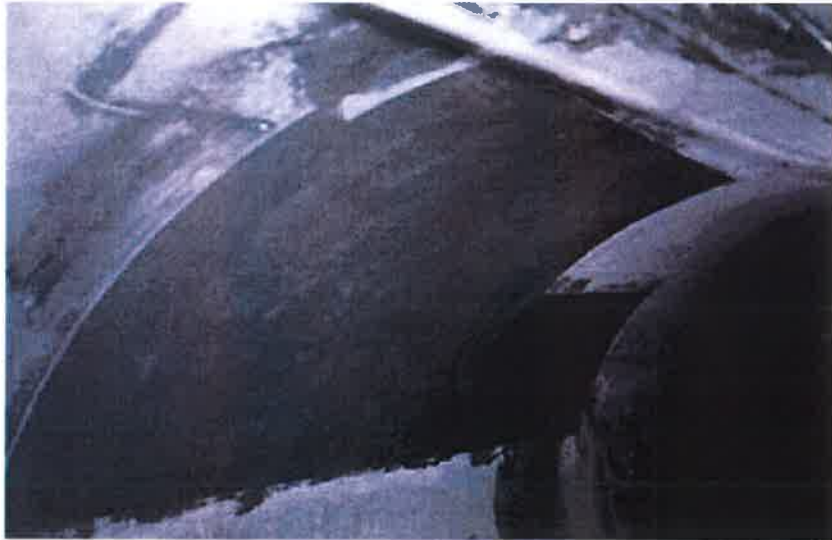
시공사례

재료분리, 들뜸, 공동, 박락, 망상균열, 백화 등의 손상부에 적용하는 공법

- ① 하지처리
- ② 구체강화제 도포
- ③ 신구콘크리트 접착제 도포
- ④ 조강무수축 물탈 도포
- ⑤ 중성화 방지제 도포
