청소년수련시설 안전점검표(시행규칙 8조의 22)

◆ 점검대상 : 청소년미디어센터

◆ 점검일시 : 2022년 6월 29일

청소년시설 우기대비 안전점검 사진대지

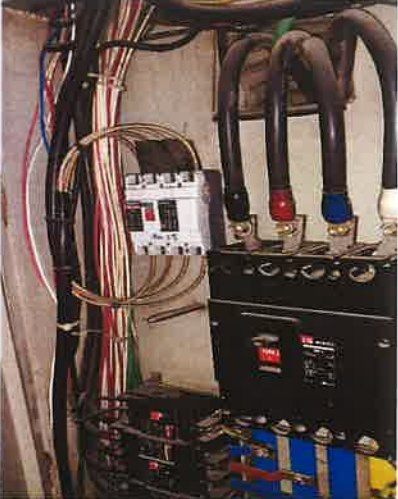
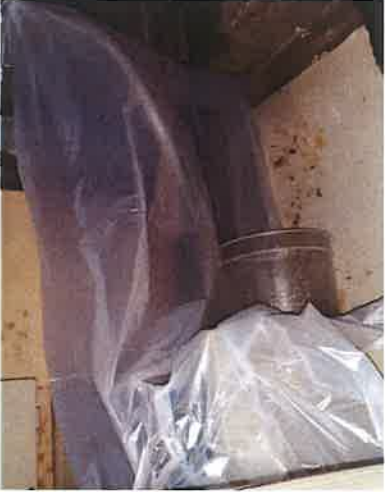
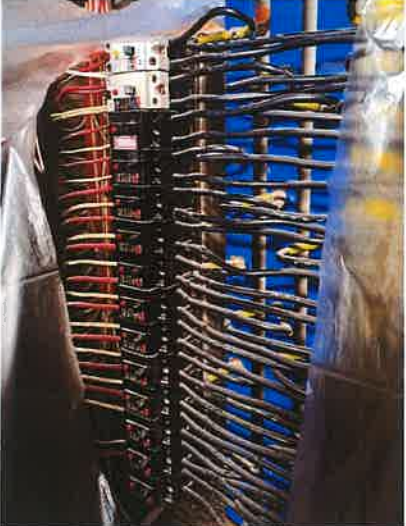
<p>- 시설명: 시립청소년미디어센터 - 지적사항: 1층 전기분전반 빗물 유입에 의한 전기 안전 차단</p>	<p>- 빗물 누수(물길)조치 및 차단기 건조 전기업체 안전점검 및 차단기 교체완료 (안전 전기공급 조치완료) - 분전함 전체교체 연내(2022) 개선 예정</p>
